PERMASALAHAN SOSIAL RUANG PUBLIK ALUN-ALUN KAJEN***Prada Pottre Shaleha¹⁾ Hikmatu Saputri²⁾***Universitas Diponegoro^{1) 2)}*e-mail:* pradapottreee@gmail.com, hikmatussaputri01@gmail.com

Kata Kunci: Ruang publik, kesenjangan sosial, aksesibilitas fisik***ABSTRACT***

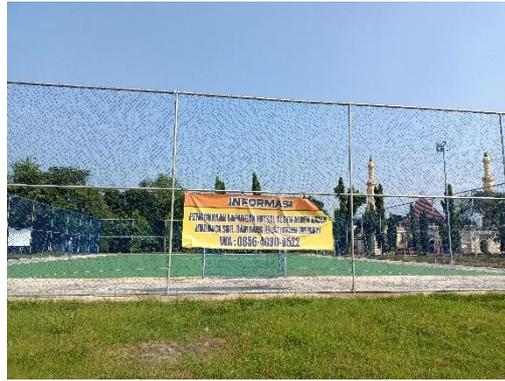
Gambar 2 Lapangan Olahraga

Kesenjangan privatisasi sarana ruang publik terjadi pada Alun-Alun Kajen, hal ini dibuktikan berdasarkan adanya pemasangan baliho terkait penyewaan lapangan olahraga yang berada di sebelah barat. Tentunya hal ini tidak sesuai dengan sifat ruang publik yang seharusnya dapat digunakan oleh siapapun tanpa melibatkan perizinan kepada pemerintah ataupun perseorangan. Maka dari itu, perlu adanya kepastian terkait perizinan apakah terdapat sewa atau tidaknya pada lapangan olahraga ini, Sebagaimana, dapat dilihat pada gambar dibawah ini:

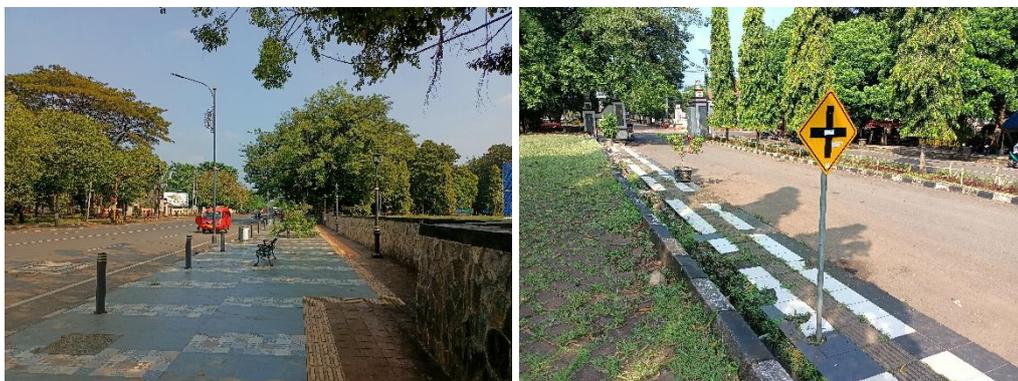
Gambar 3 Jalur Pedestrian Alun-Alun Kajen

Jalur pedestrian yang ada di Alun-alun Kajen belum memiliki *handrail* untuk pegangan orang dengan penyandang disabilitas. Menurut Permen PUPR No 14 Tahun 2017 Jalur Pedestrian harus sesuai dengan **Gambar 4**

1. Perlu adanya penyediaan fasilitas dan pengembangan infrastruktur bagi disabilitas khususnya tuna daksa, seperti *ramp* beserta *handrail*, penyediaan kursi roda dan jalur khusus kursi roda, dan toilet disabilitas. Bagi tuna netra perlu adanya seperti, ruang gerak, pemasangan *guiding blok tactile paving*, pemasangan *signage* dengan tulisan *braille*, dan pembangunan *passing place*.
2. Perlu adanya parkir praktis dan lapangan olahraga secara gratis agar seluruh lapisan Masyarakat Kajen maupun luar Kajen dapat merasakan fasilitas yang tersedia pada Alun-Alun Kajen. Tentunya, diperlukan peran masyarakat umum dan komunitas disabilitas sebagai pemberi masukan serta saran terhadap pengembangan terkiat Alun-Alun Kajen.

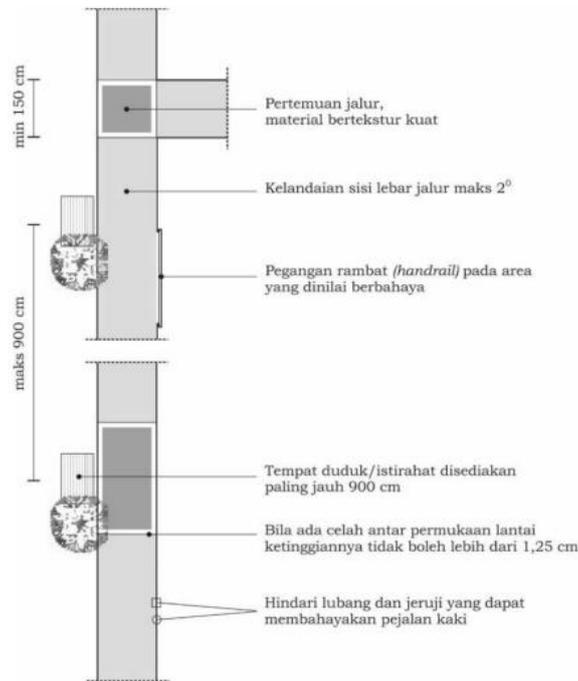
Gambar 4 Standar Jalur Pedestrian dan Bangku

Berdasarkan Permen PUPR No. 14 Tahun 2017, Jalur pedestrian harus memiliki *handrail* yang diletakkan di sepanjang jalur atau area yang dianggap berbahaya bagi para penyandang disabilitas. Permukaan jalan pada jalur pedestrian harus kuat dan stabil serta tahan terhadap perubahan cuaca sehingga tidak licin. Permukaan jalan juga harus memiliki kelandaian sisi lebar jalur maksimal 2 derajat dan harus menghindari lubang dan jeruji yang dapat membahayakan pejalan kaki. Selain itu, harus terdapat tempat duduk yang disediakan paling jauh 900 cm.

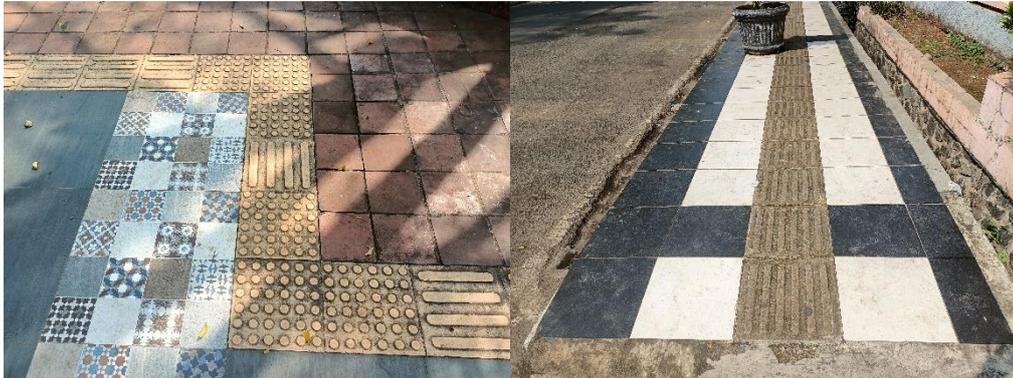
Gambar 5 Jalur Pemandu Alun-Alun Kajen

Jalur pemandu yang berada di Alun-alun Kajen sudah tersedia di sepanjang jalan mengelilingi area alun-alun. Akan tetapi terdapat beberapa titik yang memperlihatkan bahwa jalur pemandu tersebut sudah kurang layak dan perlu adanya perbaikan. Menurut Permen PUPR No 14 Tahun 2017 Jalur pemandu harus sesuai dengan gambar dibawah ini:

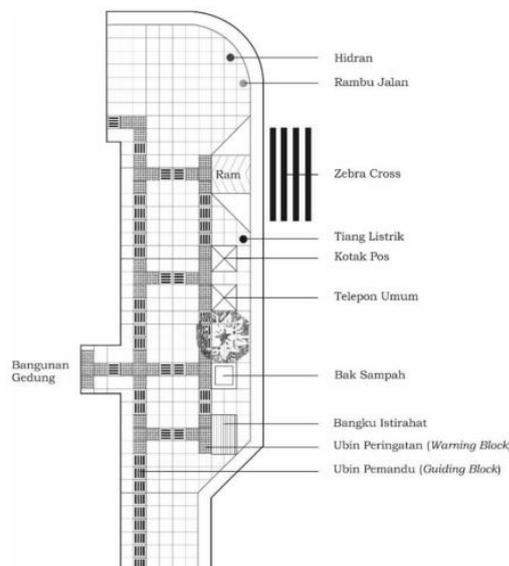
Gambar 6 Pinsip Perencanaan Jalur Pemandu

Berdasarkan Permen PUPR No. 14 Tahun 2017, jalur pemandu harus dari bahan yang kuat dan tidak licin. Jalur pedestrian harus memberikan kode atau tanda untuk berhenti atau berbelok, membedakan warna jalur pemandu dengan material lainnya dan tidak boleh ada barang atau benda apapun yang menghalangi jalur pemandu (pohon, kurisi, dll).

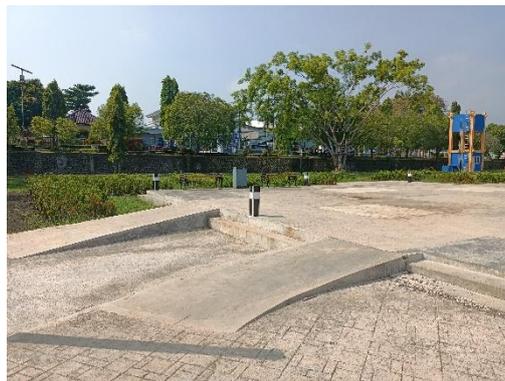
Gambar 7 Ramp Alun-alun Kajen

Ramp yang terdapat di Alun-Alun Kajen hanya berada di dalam alun-alun saja dan tidak terdapat di bagian depan yang menghubungkan antara area parkir dan juga taman alun-alun. Hal tersebut membuat para penyandang disabilitas mengalami kesulitan untuk mengakses taman. Hal tersebut membuat para penyandang disabilitas mengalami kesulitan untuk mengakses taman. Menurut Permen PUPR No 14 Tahun 2017 *Ramp* harus sesuai dengan **Gambar 8**

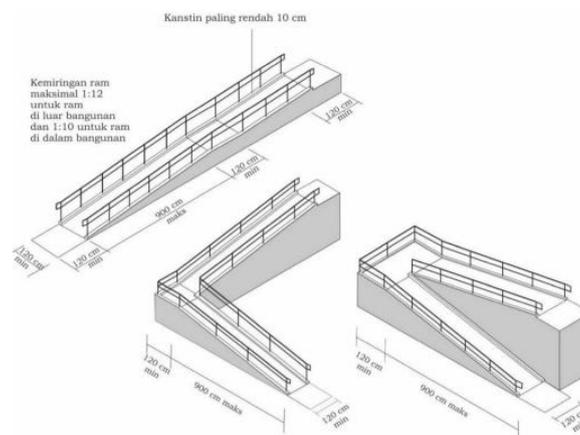
Gambar 8 Penerapan Standar dan Kemiringan Ramp

Berdasarkan Permen PUPR No. 14 Tahun 2017, *ramp* yang baik bagi disabilitas harus memiliki pegangan rambat (*handrail*), permukaan miring atau bidang miring *ramp* tidak boleh lebih dari 9 meter, lebar minimum *ramp* adalah 95 cm, bordes (muka datar) pada *ramp* harus bebas dan minimal memiliki ukuran 160 cm, permukaan datar pada awalan dan akhiran harus memiliki tekstur sehingga tidak licin terutama pada saat hujan dan di berikan penerangan secukupnya agar bisa terang pada saat malam hari.
